**Gmina Milanówek**

**CertusVia Sp. z o.o.**

**Grudzień 2018**

**EKSPERTYZA STANU TECHNICZNEGO KŁADKI DLA  
PIESZYCH NAD TORAMI ZLOKALIZOWANEJ W REJONIE  
ULICY PRZEJAZD I ULICY CZUBIŃSKIEJ**

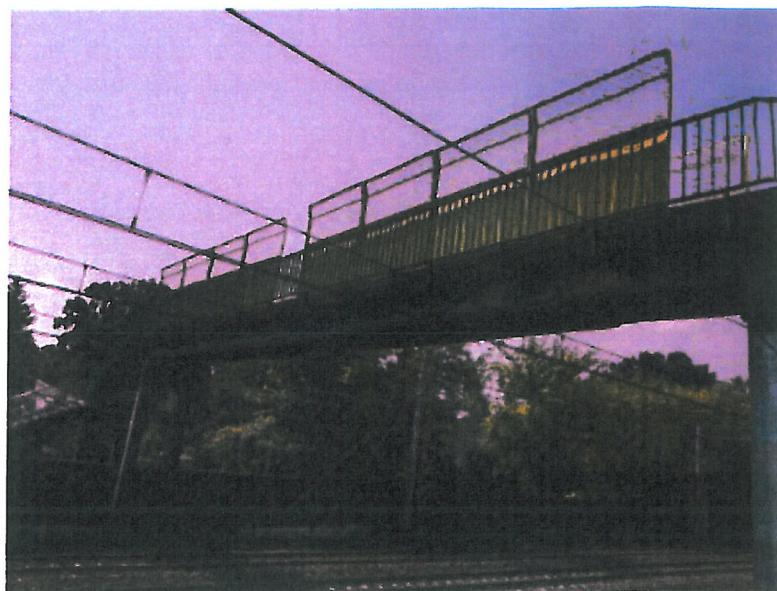
**Fot. 1**

- 1) Widoczna jest charakterystyczna dla całego obiektu korozja elementów stalowych obejmująca zarówno elementy konstrukcyjne tj. podłużnice oraz poprzecznice ustroju nośnego, podpory obiektu, miejsca połączeń ustroju nośnego z podporami oraz połączenie podpór z fundamentem, belki biegów schodowych jak również elementy niekonstrukcyjne stanowiące podjazdy na schodach dla wózków oraz płytki będące obramowaniem stopni schodowych. (patrz zał. 1, fot. 1-27, 29-32)
- 2) Na obiekcie zaobserwowano ubytki betonu na krawędzi płyty ustroju nośnego oraz betonu stopni schodowych. (patrz zał. 1, fot. 1-3, 6, 11-17, 26, 30, 32)
- 3) Zauważalna jest korozja betonu szczególnie na dolnej krawędzi stopni schodowych oraz spoczników (patrz zał. 1, fot. 1-3, 6, 7, 11-21, 23, 29)

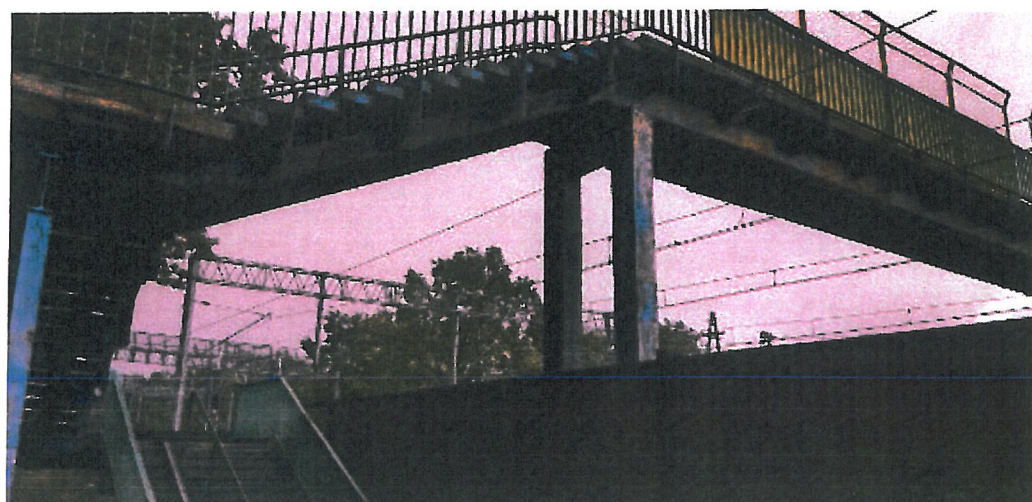
**Fot. 3**

- 4) Widoczne są rdzawe zacieki na betonie spowodowane korozją stali zbrojeniowej stopni schodowych oraz spoczników. Rdzawe zacieki zauważalne są również w miejscach zespolenia betonu i stali (patrz zał. 1, fot. 3, 4, 6, 7, 11-14, 16, 26, 30, 31)
- 5) Na stopniach schodowych i spocznikach dostrzega się odsłonięte zbrojenie spowodowane intensywną eksploatacją (patrz zał. 1, fot. 7, 11, 12, 14, 16, 27, 29, 30)
- 6) Widoczne są ubytki powłoki antykorozyjnej na elementach podpór konstrukcji (patrz zał. 1, fot. 1-3, 11, 14)
- 7) Zauważane są znaczne ubytki powłoki ochronnej z asfaltu lanego na stopniach schodowych oraz płycie pomostu (patrz zał. 1, 10, 23, 27, 28, 33-36)

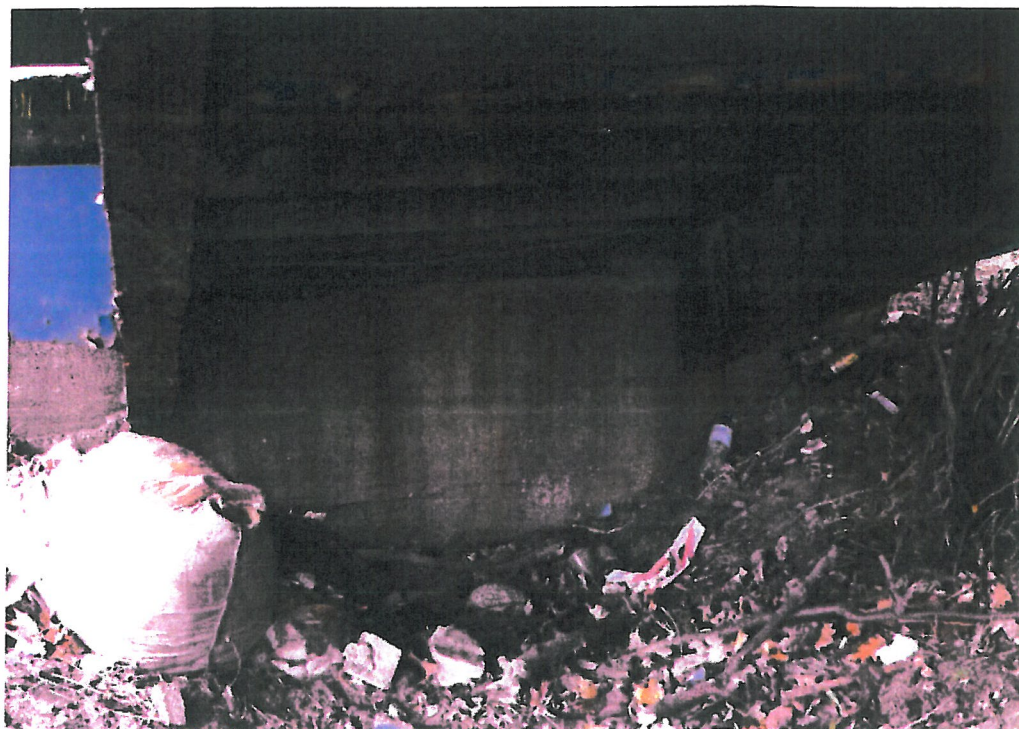
**Fot. 31**

5. Część dźwigarów nośnych schodów ze względu na zawansowaną korozję wymaga wymiany, patrz fot. 31. – pierwszy bieg schodów od strony południowej. Szczegółowy zakres napraw lub wymiany elementów stalowych schodów określi projekt remontu.

- 7) W przypadku zaobserwowania na elementach stalowych nadmiernych ubytków spowodowanych korozją (np. braku jednej krawędzi korytek stalowych stopni schodowych, dużej korozji elementów nośnych schodów, itp.) należy wyciąć ubytek i dospawać brakujący element. Szczegółowy zakres i sposób naprawy określi projekt remontu.
