**KARTA PRZEGLĄDU SZCZEGÓŁOWEGO
OBJEKTU MOSTOWEGO**

Nazwa mostu: KŁADKA DLA PIESZYCH	Lokalizacja szczegółowa	
Przeszkoda: linia kolejowa		
W ciągu:		
JNI: BRAK DANYCH NA TEMAT WŁAŚCICIELA/ZARZĄDCY		
km: linia kolejowa nr 447, kilometrą 25,3		
Miejscowość: MILANÓWEK, obr. MILANÓWEK 6-05, dz. Nr 277/1. 277/2		
Rodzaj nawierzchni: ASFALTOWA		
Rok zakończenia budowy: BRAK DANYCH	Nośność mostu wg oznakowania:	
Informacje o budowie, odbudowie, przebudowie i remontach: BRAK MOŻLIWOŚCI USTALENIA WŁAŚCICIELA/ZARZĄDCY - KŁADKA NIE WIDNIEJE W EWIDENCJI ŚRODKÓW TRWAŁYCH PKP S.A. BRAK DOKUMENTACJI TECHNICZNEJ OBIEKTU, BRAK KSIĄŻKI OBIEKTU, BRAK WCZEŚNIEJSZYCH PROTOKOŁÓW PRZEGLĄDÓW TECHNICZNYCH.		
Krótki opis obiektu: Obiekt jednoprzęsłowy o konstrukcji stalowej wykonanej z blachownic dwuteowych. Płyte pomostu stanowią prefabrykowane elementy żelbetowe z nawierzchnią asfaltową. Po obu stronach obiekt posiada konstrukcję schodową 3-biegową. Konstrukcje schodów stanowią dwuteowe belki stalowe. Stopnie żelbetowe prefabrykowane w ramie stalowej z nawierzchnią asfaltową. Podpory stalowe dwuteowe posadowione bezpośrednio na fundamentach. Obiekt wyposażony w elementy zabezpieczające takie jak: balustr

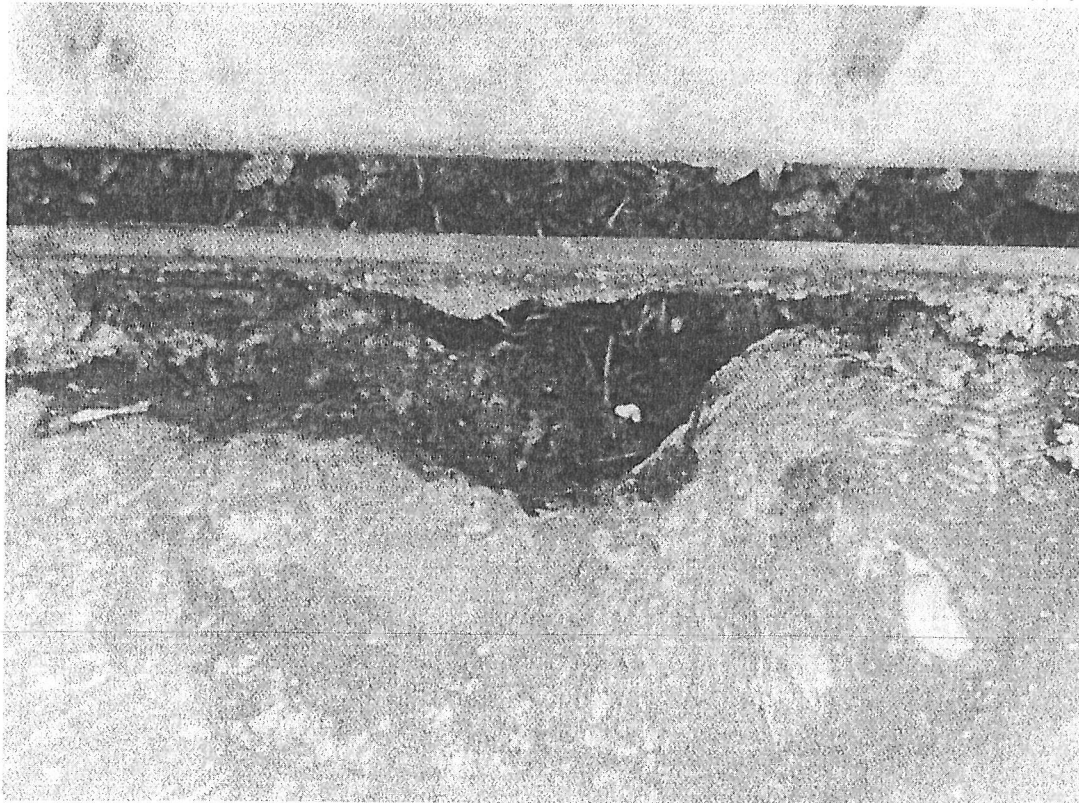
Nawierzchnię pomostu kładki oraz schodów z prefabrykowanych elementów żelbetowych stanowi nawierzchnia asfaltowa. W trakcie oględzin stwierdzono niewielkie ubytki i spękania w nawierzchni asfaltowej.

Ogólny stan nawierzchni ocenia się jako zadawalający – (4)

Fot. 1 Miejsce uszkodzenia nawierzchni asfaltowej.

- uszkodzenie osłon przeciwporażeniowych,
- uszkodzenie stalowej ramy stopni schodowych,
- uszkodzenia nawierzchni pomostu i schodów.

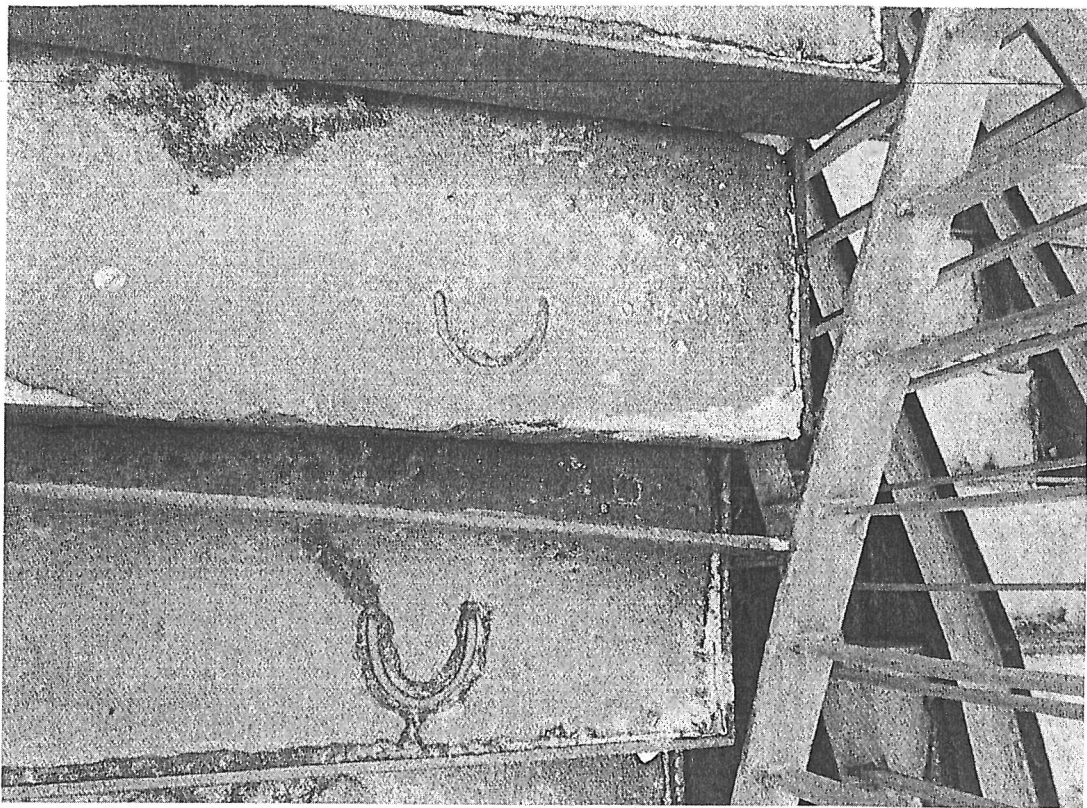
Fot. 2 Miejscowe uszkodzenia nawierzchni asfaltowej i obramowania schodów.

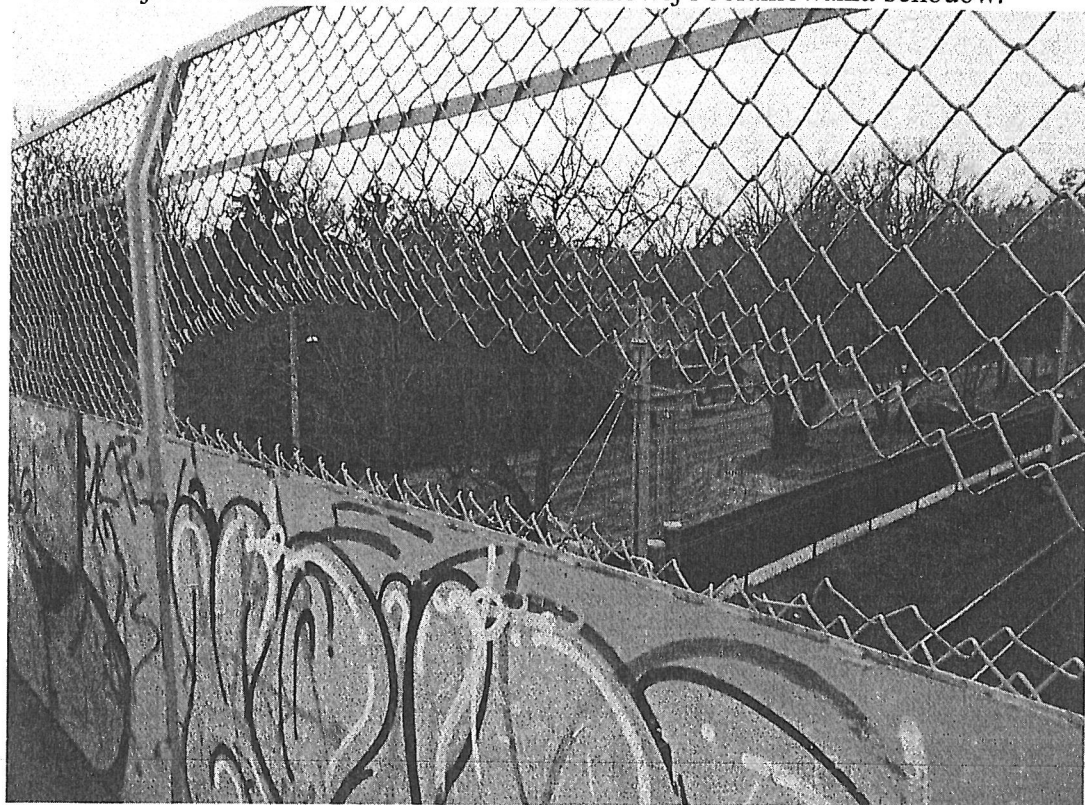
omawianych elementach zaobserwowano ślady korozji oraz uszkodzenia powłok antykorozyjnych. Stwierdzono również uszkodzenie mechaniczne siatki osłony przeciwporażeniowej.
Ogólny stan poręczy ocenia się jako zadowalający – (4)

Fot. 3 Uszkodzenie siatki osłony przeciwporażeniowej.

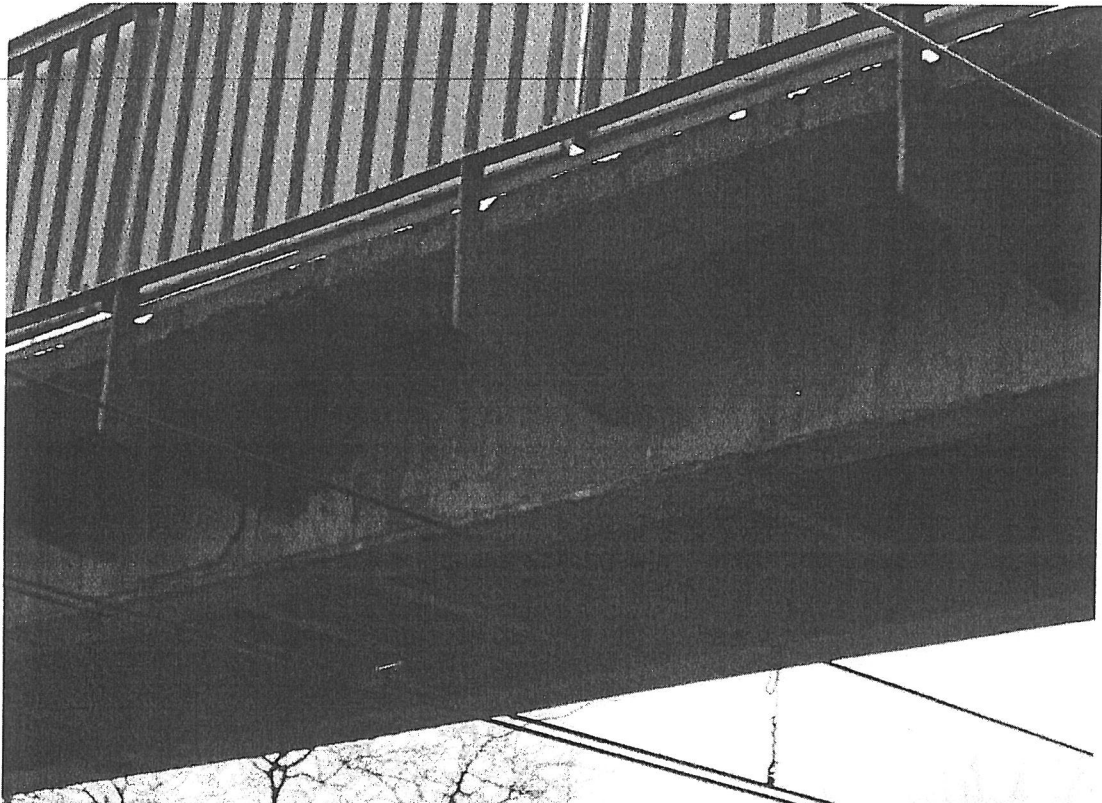
7.	<p>Urządzenia obce: NIE DOTYCZY</p>
8.	<p>Stan przęseł: NIE DOTYCZY</p>
8.1.	<p>Stan belek głównych pomostu(belki blachownicowe) i schodów: Konstrukcję nośną obiektu stanowią dwie blachownice stalowe, na których oparty jest pomost z prefabrykowanych płyt żelbetowych z nawierzchnią asfaltową. Kładka posiad dodatkowo dwie konstrukcje schodowe 3-biegowe. Konstrukcje schodów stanowią belki stalowe dwuteowe, natomiast stopnie stanowią prefabrykaty z ramkach stalowych wypełnionych betonem zbrojonym i nawierzchnią asfaltową. Podczas oględzin dźwigarów głównych pomostu stwierdzono liczne uszkodzenia i braki powłoki antykorozyjnej oraz widoczne rozległe ogniska korozji. Podczas oględzin konstrukcji stalowej schodów stwierdzono liczne uszkodzenia oraz miejsca z całkowitym brakiem powłoki antykorozyjnej oraz zaawansowanym procesem korozyjnym. Ogólny stan dźwigarów ocenia się jako <u>niedostateczny</u> – (2)</p>

8.2.	<p>Stan pomostu: Nawierzchnię płyty pomostu stanowią prefabrykowane elementy żelbetowe z nawierzchnią asfaltową natomiast stopnie stanowią prefabrykaty z ramkach stalowych wypełnionych betonem zbrojonym i nawierzchnią asfaltową. Nawierzchnia nie wykazuje dużych nierówności i ubytków. Natomiast elementy żelbetowe obserwowane od spodu konstrukcji wykazuje ubytki z miejscowym odstąpieniem zbrojenia (korozja). Innym czynnikiem wpływającym na postęp korozji zarówno betonu jak i stali jest przedostająca się do konstrukcji i penetrująca ją woda deszczowa. Dowodem na to są liczne zacieki. Ogólny stan pomostu ocenia się jako <u>niepokojący</u> – (3)</p>

Fot. 4 Uszkodzenia powłok antykorozyjnych, korozja elementów stalowych oraz ubytki w elementach prefabrykowanych pomostu.

- remont elementów konstrukcji stalowych pomostu, schodów i podpór,
- remont elementów żelbetowych pomostu, stopni schodów i fundamentów,
- remont elementów konstrukcji stalowych zabezpieczających.

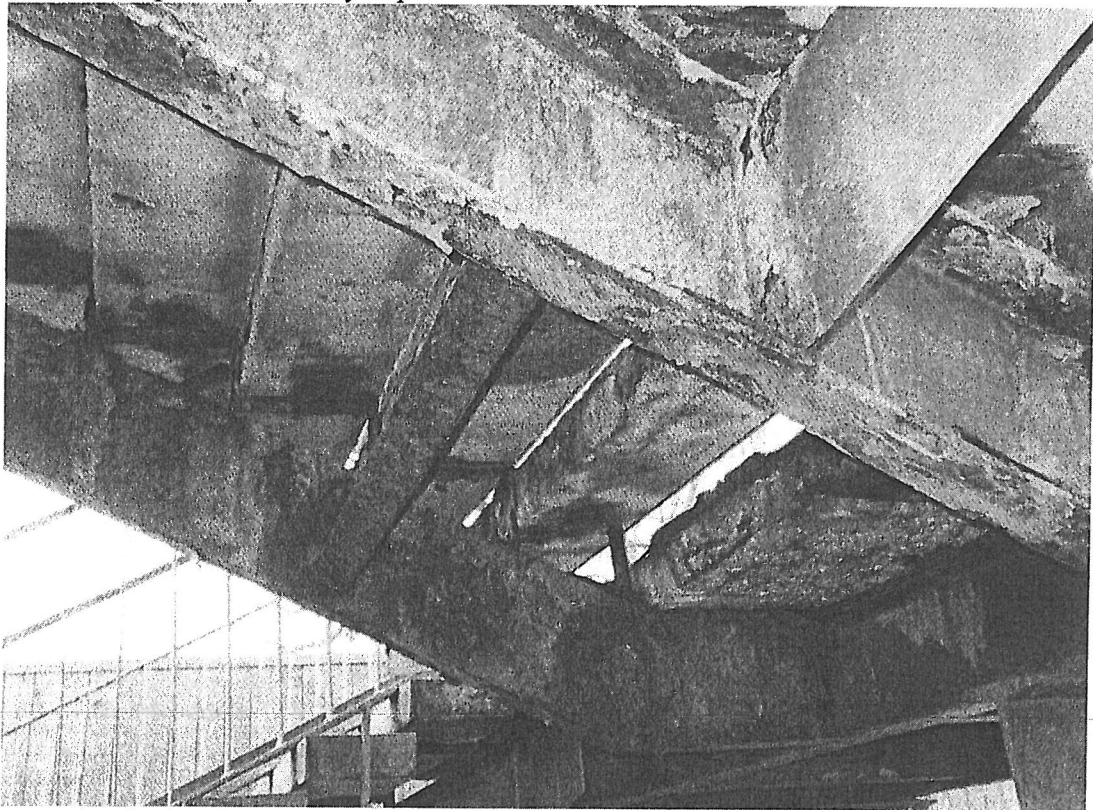
Fot. 5 Uszkodzenia powłok antykorozyjnych, korozja elementów stalowych oraz ubytki w elementach prefabrykowanych schodów

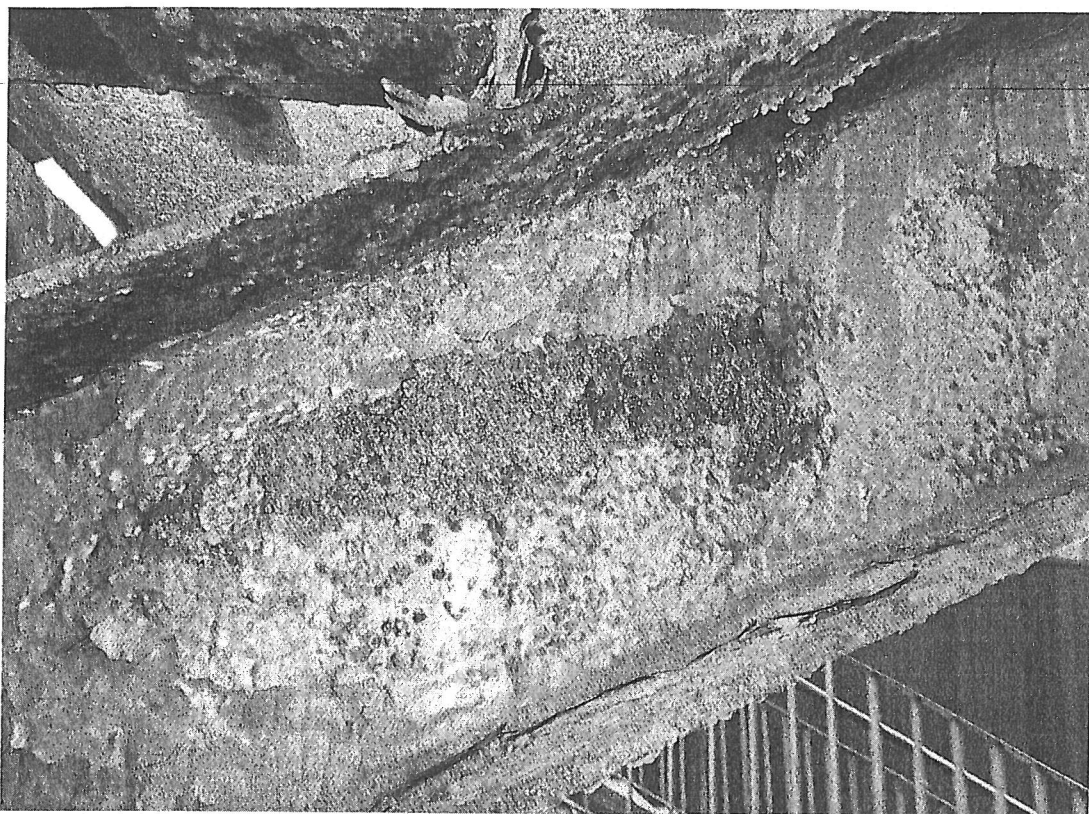
Fot. 6 Całkowicie zniszczona powłoka antykorozyjna z zaawansowanym procesem korozyjnym konstrukcji stalowej schodów.

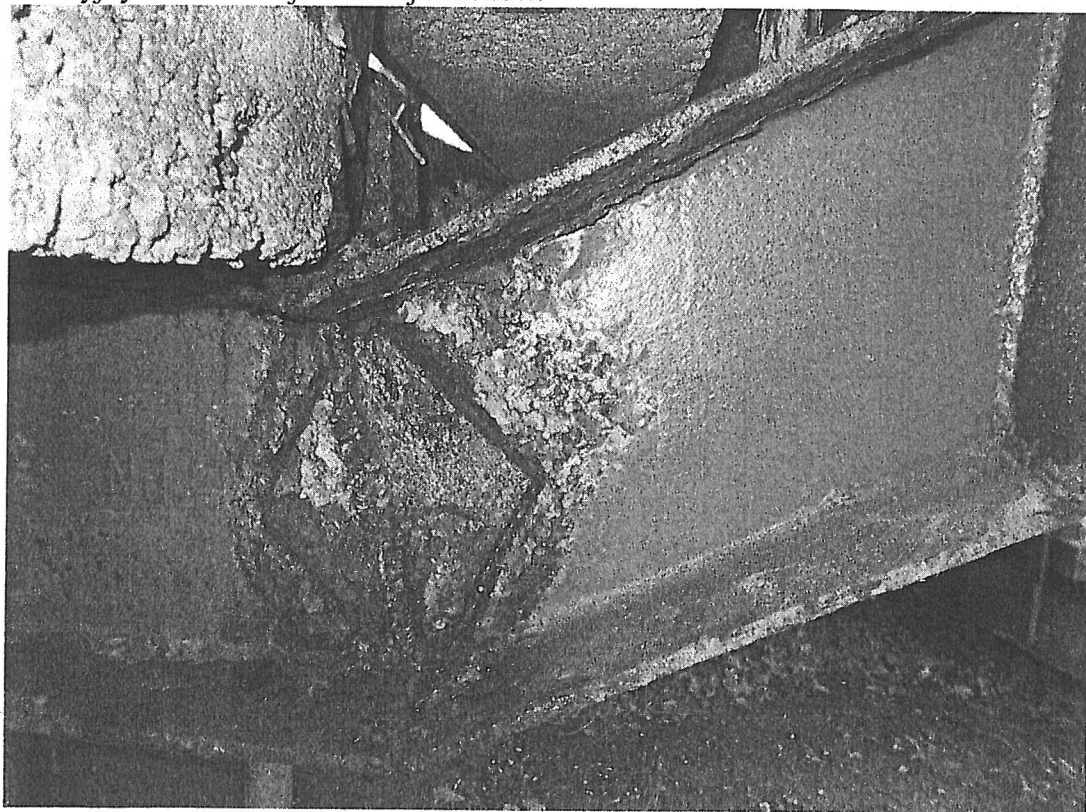
Fot. 7 Całkowicie zniszczona powłoka antykorozyjna z zaawansowanym procesem korozyjnym konstrukcji stalowej schodów.
