**Gmina Milanówek**

**CertusVia Sp. z o.o.**

**Grudzień 2018**

**EKSPERTYZA STANU TECHNICZNEGO KŁADKI DLA  
PIESZYCH NAD TORAMI ZLOKALIZOWANEJ W REJONIE  
ULICY PRZEJAZD I ULICY CZUBIŃSKIEJ**

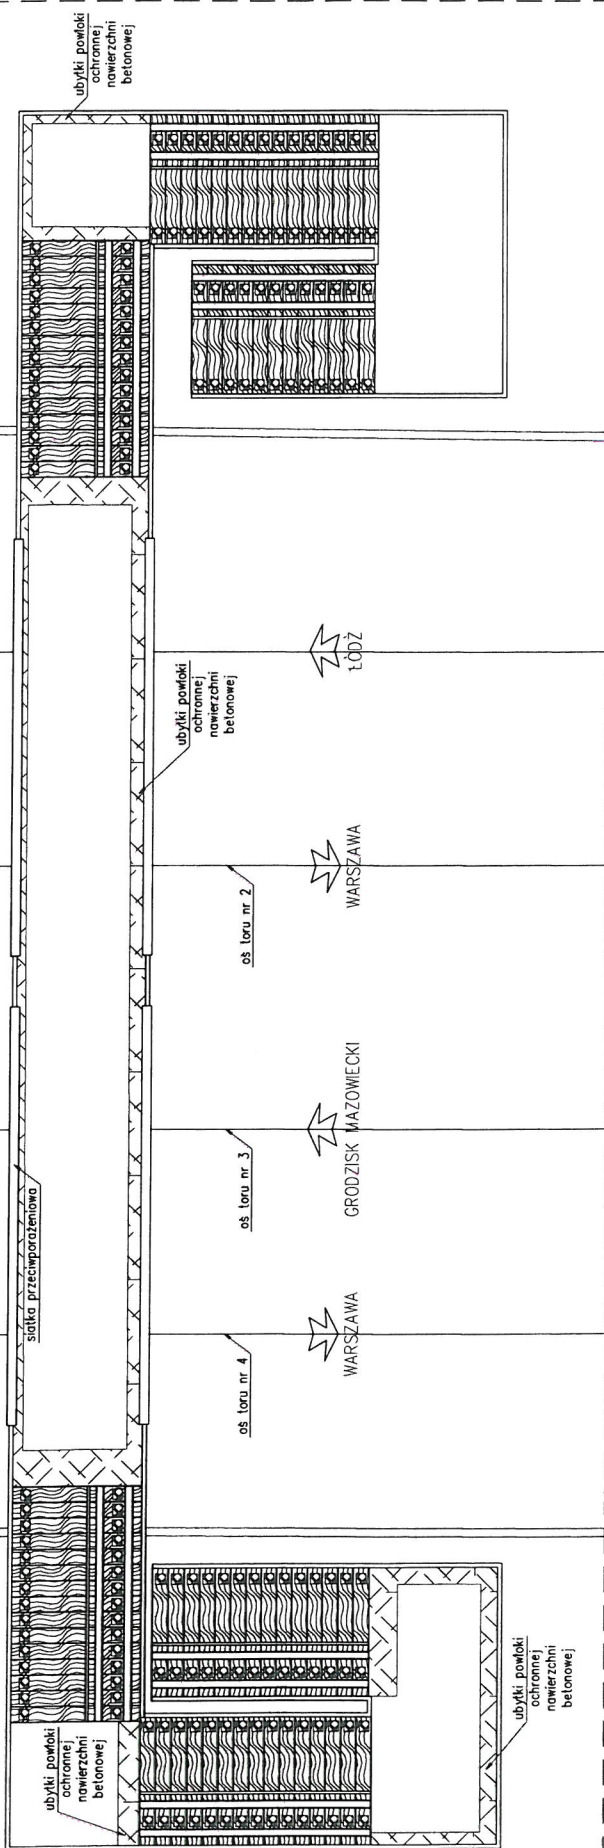
# RYSUNEK USZKODZEŃ

- korozja stali
- ubytki betonu
- rdzawe zacieki
- złuszczenie powłoki antykorozyjnej
- ubytki powłoki ochronnej betonu
- odsłonięte zbrojenie

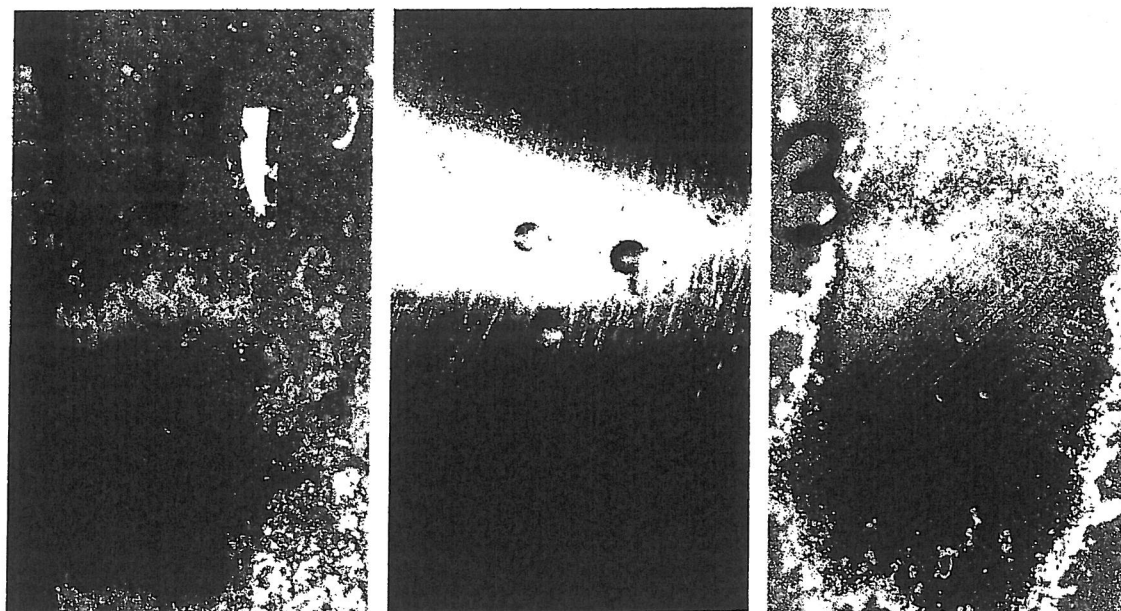
Rys. 2. Wygląd powierzchni badanych elementów po wykonanym badaniu  
(od lewej element Nr 1, 2, 3).

Wszystkie badane elementy spełniają wymagania dla grupy stali St3 co odpowiada dzisiejszym stalom klasy S235. Oznaczenie stali St3 podano z uwagi na okres budowy kładki.
